## OK 超商冰拿鐵異物(螺絲釘)報告

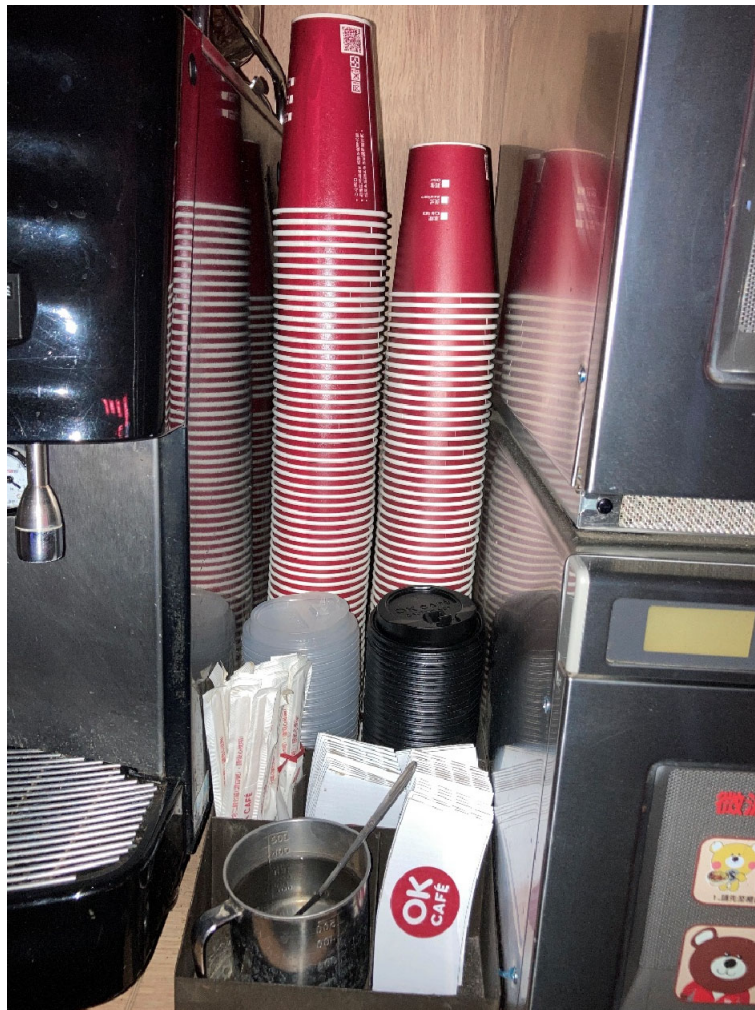
### 1. 檢查空杯及杯蓋陳列方式：

經查本店空杯及杯蓋皆採倒扣方式陳列，以防止異物及灰塵汙染空杯及杯蓋。如下圖所示

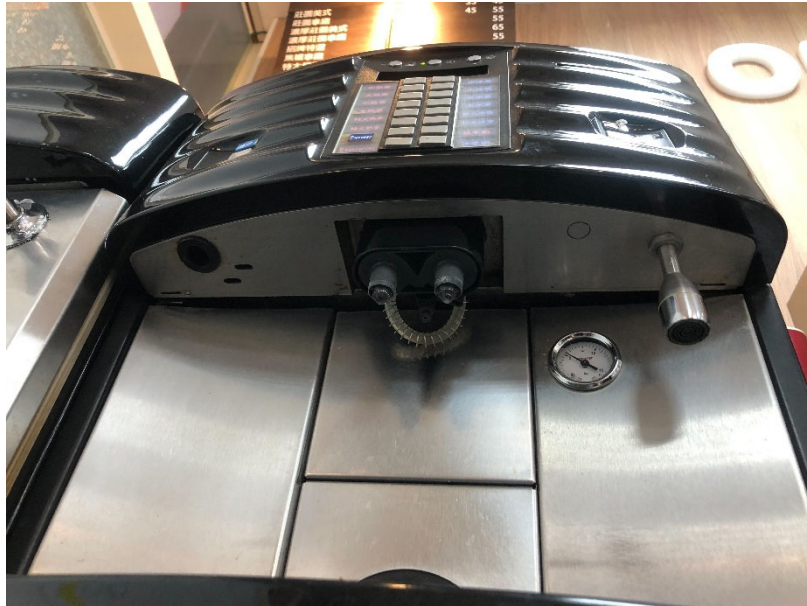
## 2. 檢查咖啡機是否有螺絲脫落：

檢查後得知咖啡機下方蓋板並無使用螺絲釘固定，而是使用卡榫方式固定。如下圖所示

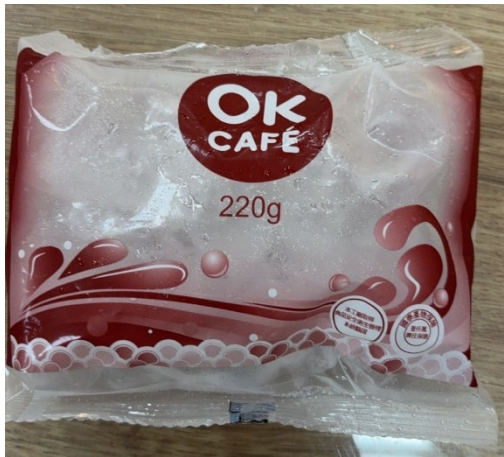
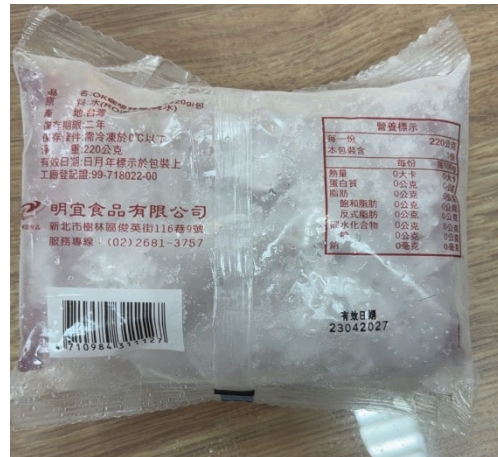
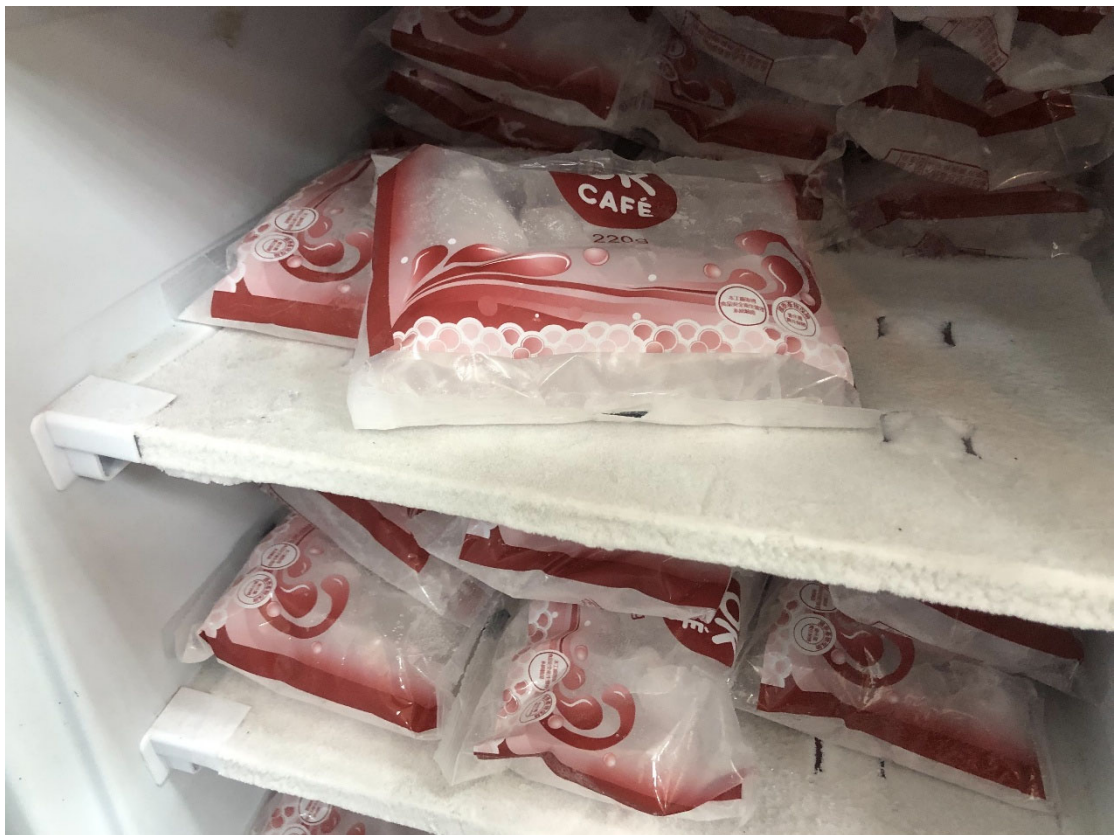
### 3. 檢查冰塊存放：

本店所使用之冰塊皆為單包包裝，一杯約使用一包的份量，未使用完畢的冰塊立即丟棄。且入庫前皆會檢查包裝狀況，如有破損即刻丟棄，故亦無夾帶異物之可能。

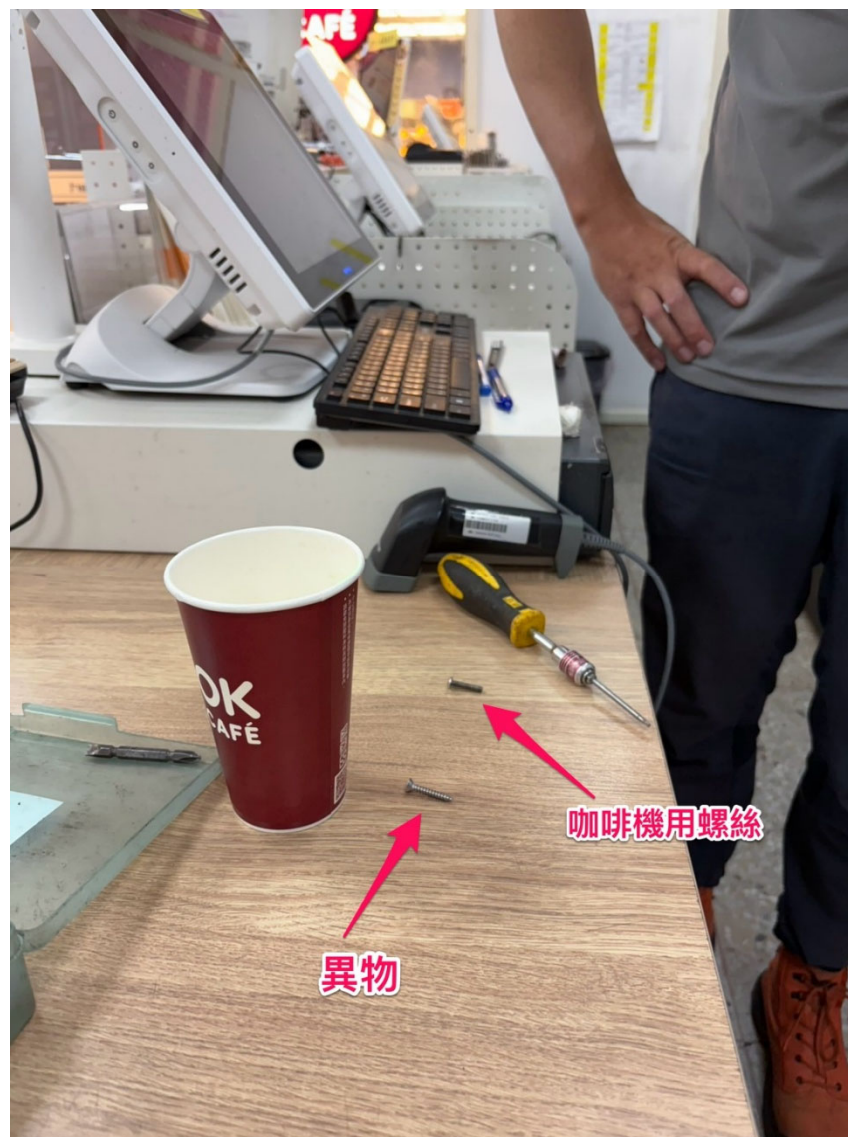
4. 請咖啡機工程師到店拆機檢查：

工程師於5月2日上午10時到店拆機詳細檢查，機器並無螺絲脫落情況發生，且咖啡機所使用之螺絲與發現之螺絲規格並不符合，工程師表示此異物(螺絲釘)非本店咖啡機所使用之螺絲。

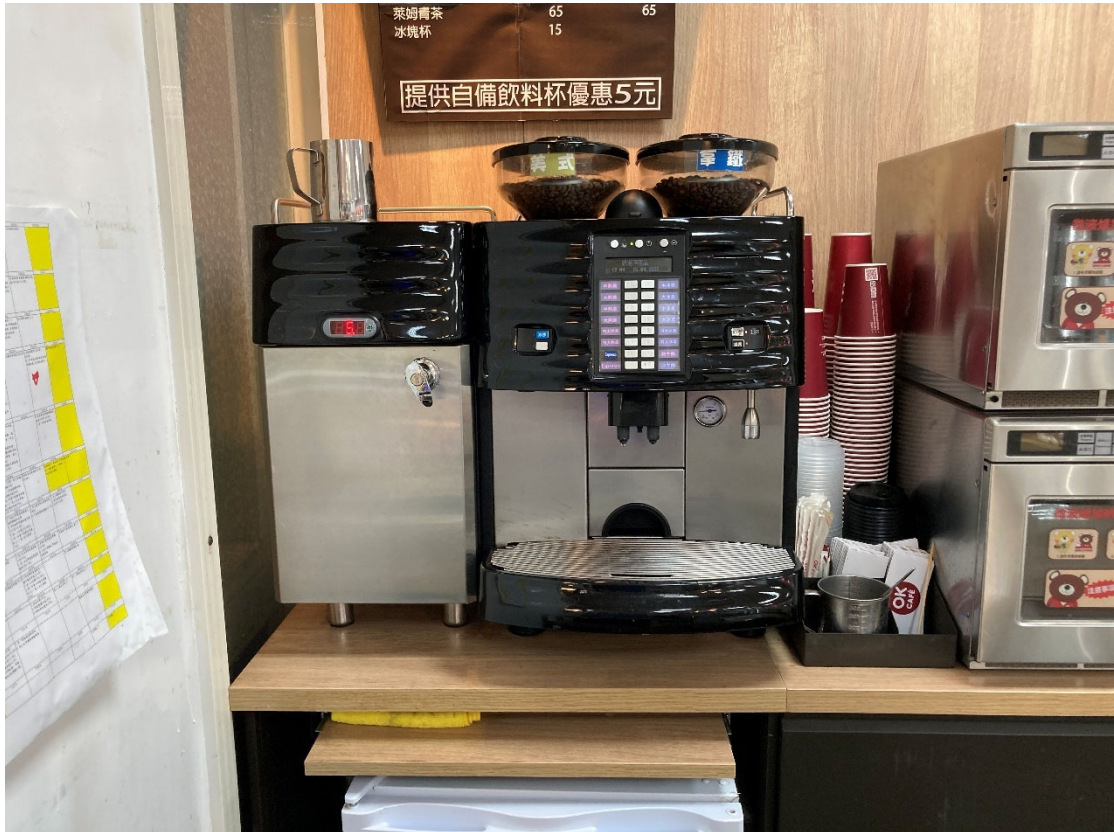
5. 檢查咖啡機周邊有無其他設備螺絲鬆脫：

檢查後並未發現周邊設備有螺絲脫落的情形發生，亦無使用此螺絲釘之設備。
